ADRES	Kleine Looiersstraat 4 achterbouw 6211 JL Maastricht
GEGEVENS	Oorspronkelijke functie: achterbouw Huidige functie: achterbouw
STATUS	Dominant bouwwerk
FOTO'S

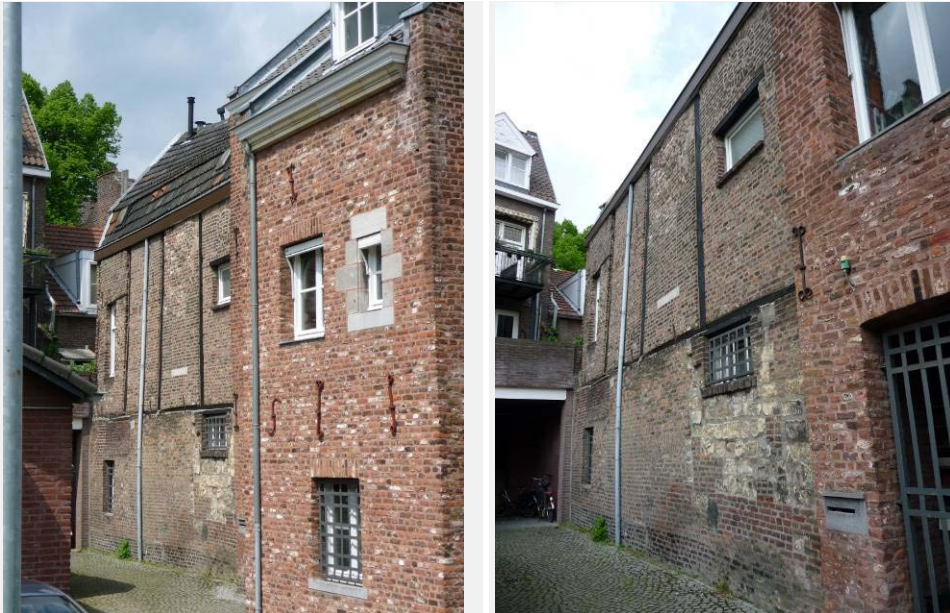
<p><i>De achterbouw van Kleine Looiersstraat 4 (links)</i> <i>De achtergevel</i></p>
OMSCHRIJVING	<p>Inleiding Achterbouw met restanten van een vakwerkconstructie, gelegen binnen de bebouwde kom en binnen het beschermd stadsgezicht van Maastricht.</p> <p>Beschrijving Achterbouw van Kleine Looiersstraat 4, van twee bouwlagen hoog en gedekt met een mansardedak. Het dak is gedekt met grijze muldenpannen en heeft aan de achterzijde twee kleine dakramen. Aan het dak is een eenvoudige bakgoot met een trespa-beplating. De achtergevel heeft een begane grond in baksteen, met enkele vlakken (hergebruikte) mergelsteen. Er zijn twee secundaire vensteropeningen met bakstenen onderdorpels en traliewerk. In het midden van de gevel is een dichtgezette deuropening met een gemetselde rondboogbeëindiging. Op de bakstenen sokkel is een vakwerkconstructie geplaatst, bestaande uit een horizontale muurplaat met daarop zes stijlen, verbonden met pengatverbindingen. Oorspronkelijk was het vakwerk voorzien van horizontale tussenregels, waarvan de pengatverbindingen in de stijlen nog zichtbaar zijn. Later is de huidige bakstenen vulling erin gezet. Vermoedelijk gebeurde dit in de achttiende eeuw, te zien aan de dichtgezette bakstenen oeil-de-boeuf openingen in de tweede en vierde travee. In de eerste en vierde travee zijn nu twee secundaire vensteropeningen met moderne ramen.</p>

<p>aanwezig is.</p> <ul style="list-style-type: none"> • aan de uiterlijke kenmerken van het object (de vakwerkconstructie) te zien is dat het bouwwerk een oude(re) kern heeft en daarmee ook in het interieur bouwhistorisch waardevolle onderdelen bevat. <p>Waardevolle elementen die bijdragen aan bovengenoemde waardering zijn onder andere:</p> <ul style="list-style-type: none"> • de vakwerkconstructie
<p>RICHTLIJNEN</p>	<p>Algemeen:</p> <ul style="list-style-type: none"> • Voor de algemene richtlijnen voor dominante en kenmerkende panden, alsmede de waardevolle cultuurhistorische elementen, zie paragraaf 2.1 van dit rapport. • Voor de algemene richtlijnen voor onderhoud en wijzigingen in cultuurhistorische attentiegebieden en beschermde stadsgezichten, zie paragraaf 2.3 van dit rapport. <p>Objectgericht:</p> <ul style="list-style-type: none"> • Gezien de zeldzaamheid van oorspronkelijke vakwerkconstructies in de binnenstad van Maastricht, is het wenselijk verder bouwhistorisch onderzoek te laten doen naar de constructie van deze achterbouw. • Het is wenselijk de Trespa-beplating van de goot te verwijderen of te vervangen door een beplating met een meer passende detaillering.
